Bild 1: Luftbild des Bahnhofs Silberhausen

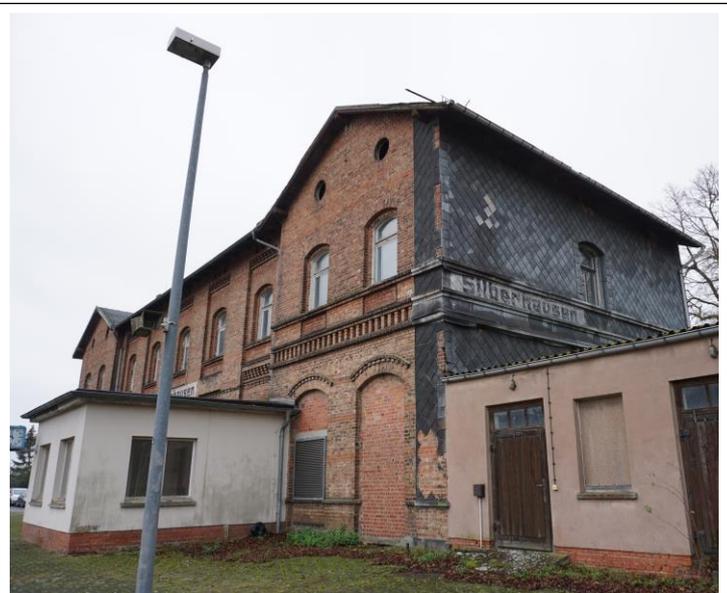
Bild 4: Blick Richtung Norden mit originalen Zinkplatten als Schieferersatz an der Fassade

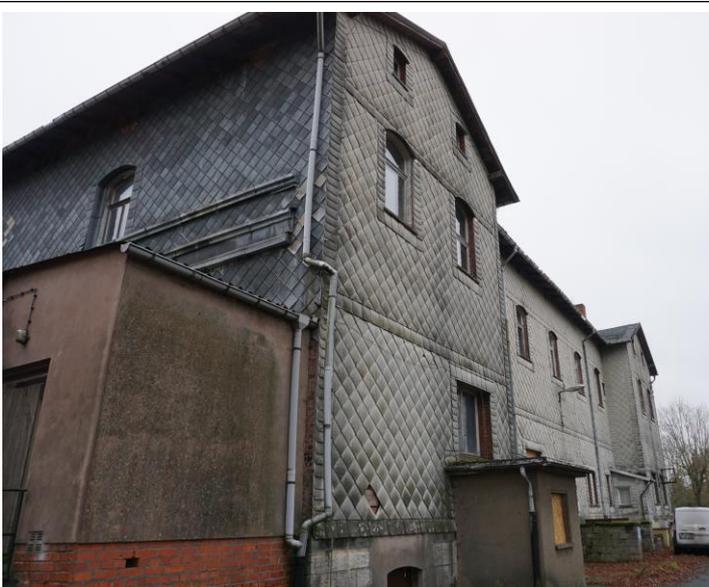
Bild 5: Blick aus Westen auf die mit Planasbestplatten behangene Fassade

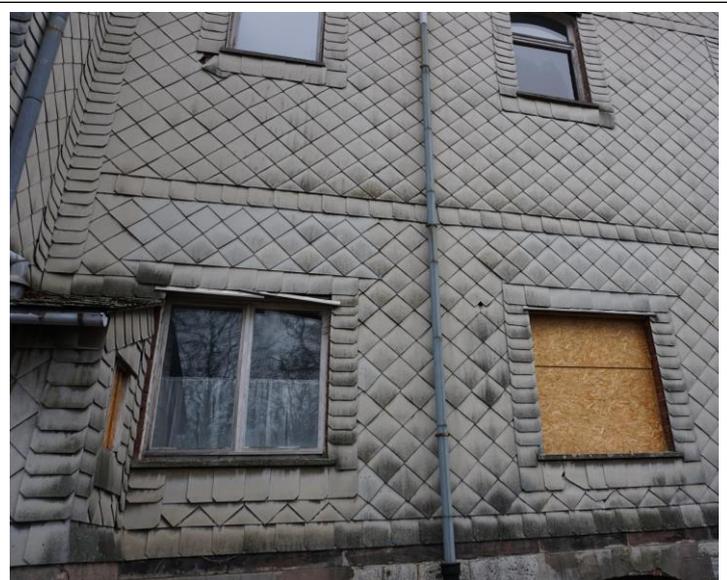
Bild 6: Detailaufnahme Planasbestplatten auf Rückseite

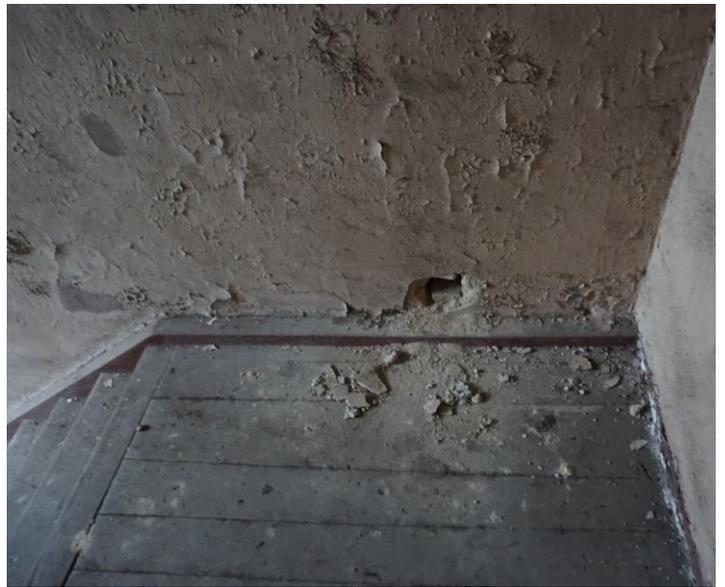
Bild 8: innenseitiges Treppenhaus mit Beschädigungen in den Wänden

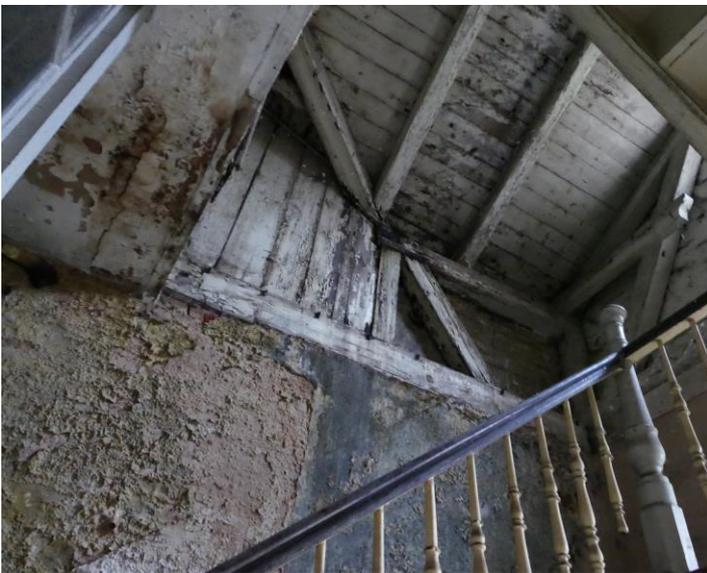
Bild 9: Feuchteschäden über alle Holzkonstruktionen im Bereich des Treppenhauses

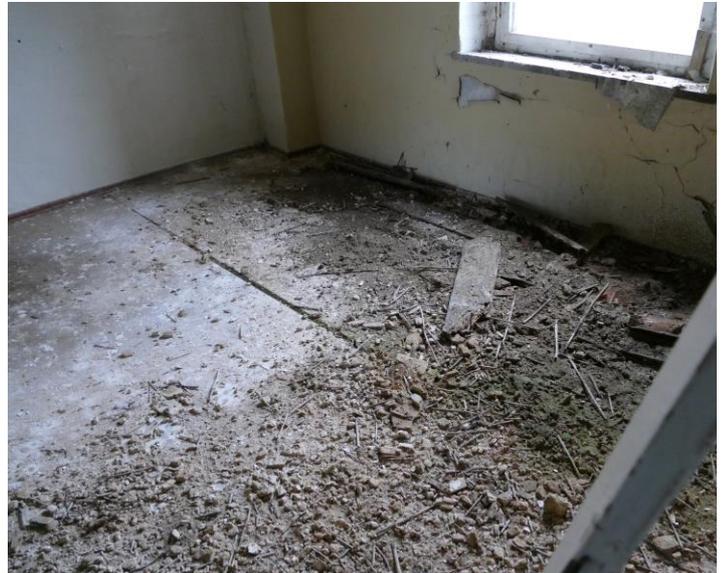
Bild 10: herabgestürzte Deckenverkleidung im Obergeschoss

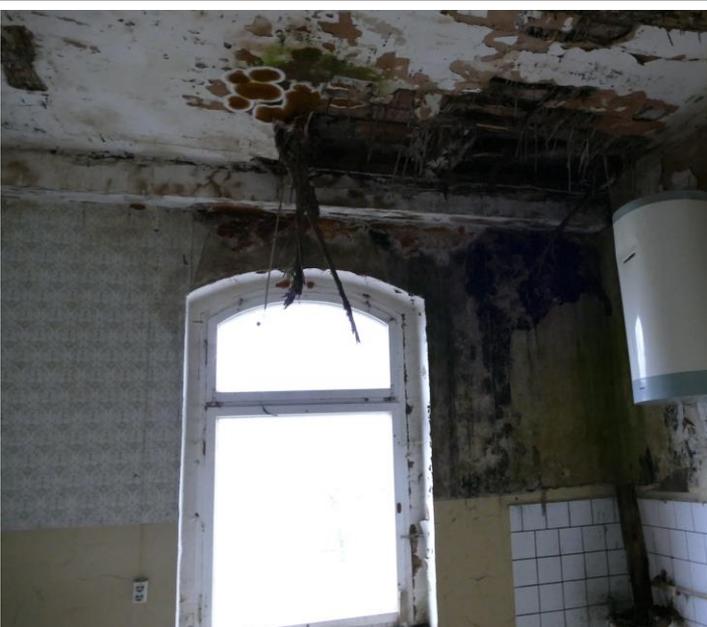
Bild 11: Feuchteschäden im Obergeschoss

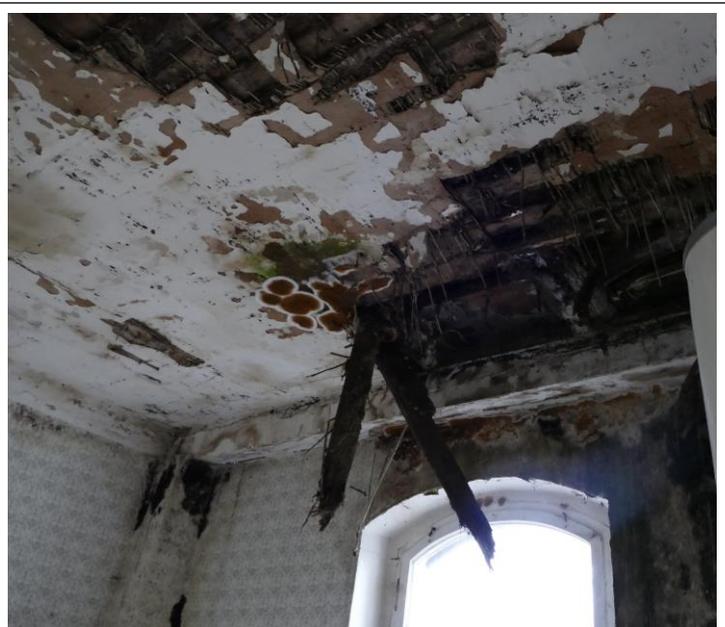
Bild 12: Feuchteschäden im Obergeschoss

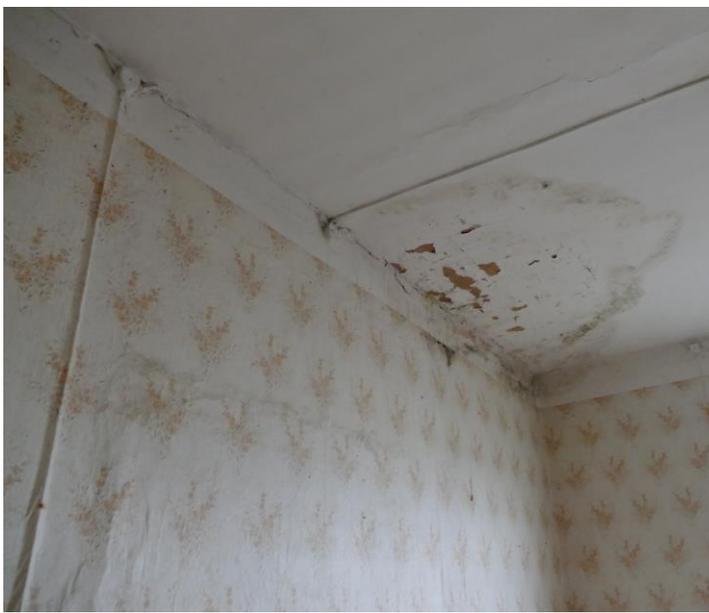
Bild 13: weitere Feuchteschäden im Obergeschoss

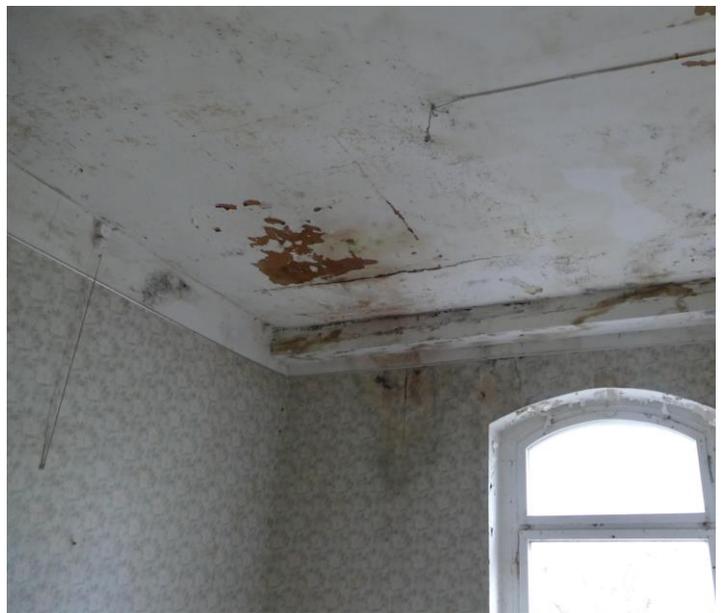
Bild 14: weitere Feuchteschäden im Obergeschoss
